Mit Sportwagen in die Tiefe gestürzt

Porsche 911 (964130)

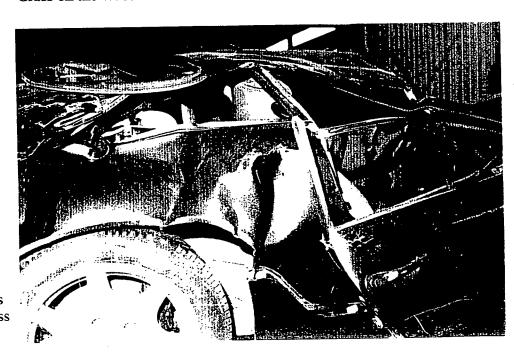
Gras an den Felgen als Beweis für das Überschlagen. Grass on the wheels as evidence for the rollovers
